## **Badania porównawcze dotyczące niezawodności wkładów**

### **Atramentowe wkłady drukujące HP vs. ponownie napełniane wkłady Black Point**

**styczeń 2010 r.**

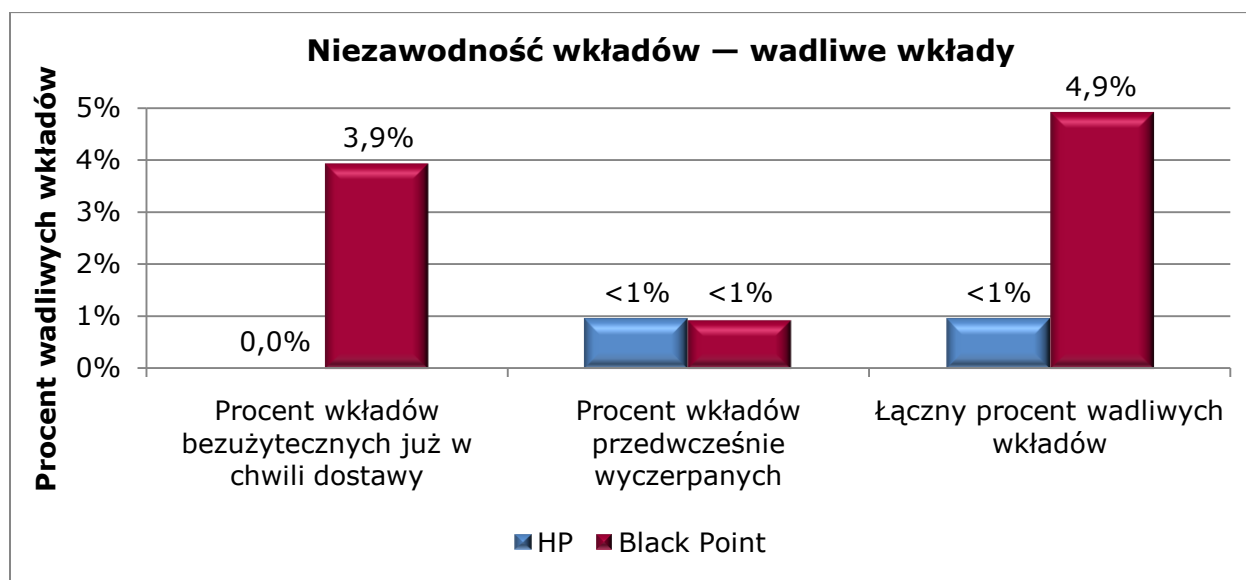
**Wykres 1:**  
Niezawodność wkładów

Jak widać na tabeli poniżej, 3,9% ponownie napełnianych wkładów Black Point, testowanych w badaniu, było beзуżytecznych już w chwili dostawy, a mniej niż 1% wkładów było przedwcześnie wyczerpanych (patrz definicje przyjęte na potrzeby badania w Załączniku 2).

Typ wkładu	Łączna liczba testowanych wkładów	Procent DOA	Procent PF	Łączny procent wadliwych wkładów
HP	102	0,0%	<1%	<1%
Black Point	102	3,9%	<1%	4,9%

- dwa były wadliwe, ponieważ co najmniej jeden kolor nie drukował lub przerywał drukowanie przedwcześnie;
- dwa były wadliwe z powodu znacznego wycieku;
- jeden wkład spełnił wymogi normy ISO dotyczące miejsc wyblakłych, ale wcześniej stał się niezdatny do eksploatacji (patrz definicje w Załączniku 2).

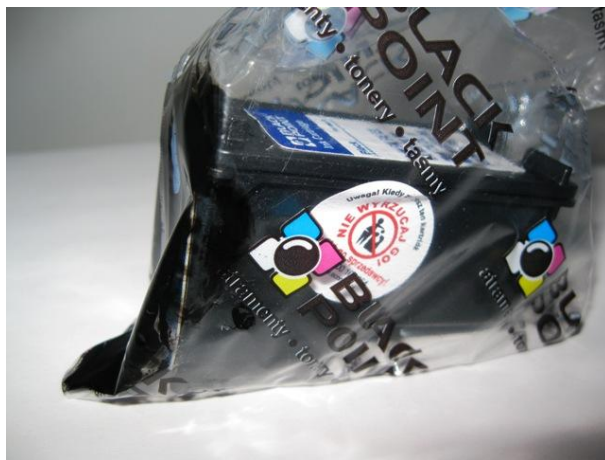
Wkład Black Point 339 (DOA) nr 1 —  
bezużyteczność w chwili dostawy  
spowodowana wyciekami atramentu do  
opakowania.

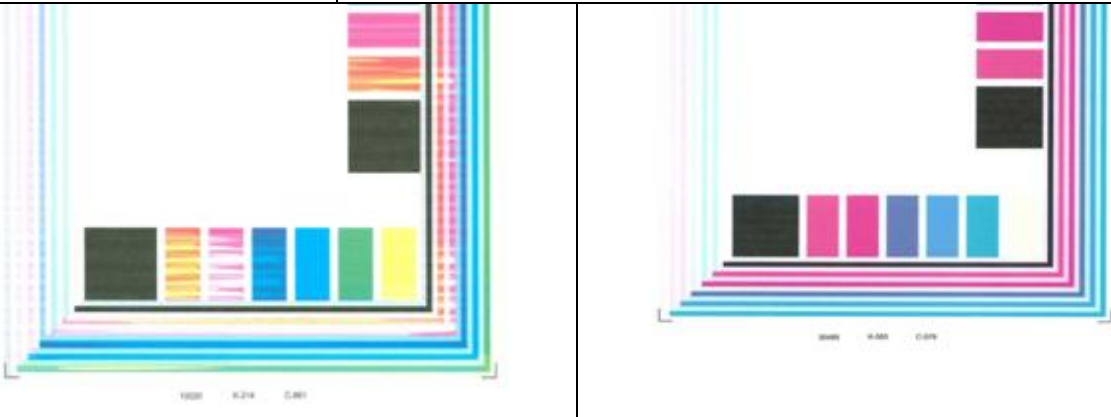
Wkład beзуżyteczny już w chwili dostawy	<p>Wkład, wobec którego został spełniony jeden z trzech następujących warunków:</p> <ol style="list-style-type: none"> <li>1. We wkładzie nastąpił znaczny wyciek przed instalacją lub w jej trakcie (patrz definicja poniżej).</li> <li>2. Wkład wydrukował najwyżej 10 stron, zanim stał się niezdatny do eksploatacji.</li> <li>3. Po instalacji wkład nie rozpoczyna drukowania.</li> </ol>
Wkład przedwcześnie wyczerpany	<p>Wkład, którego wydajność stanowi mniej niż 75% przeciętnej wydajności wszystkich testowanych wkładów tej samej marki i tego samego modelu.</p>
Miejsca wyblakłe	<p>Znaczne zmniejszenie gęstości koloru na paskach lub blokach wydrukowanych na ostatniej stronie pakietu testowego, która stanowi stroną diagnostyczną. Takie zmniejszenie gęstości koloru nie musi pojawiać się na całej stronie. W celu znalezienia miejsc wyblakłych, należy porównać z oryginałem dziesiątą stronę wydrukowaną na tej samej drukarce. Dwa przykłady wyblakłych stron zamieszczono poniżej:</p>

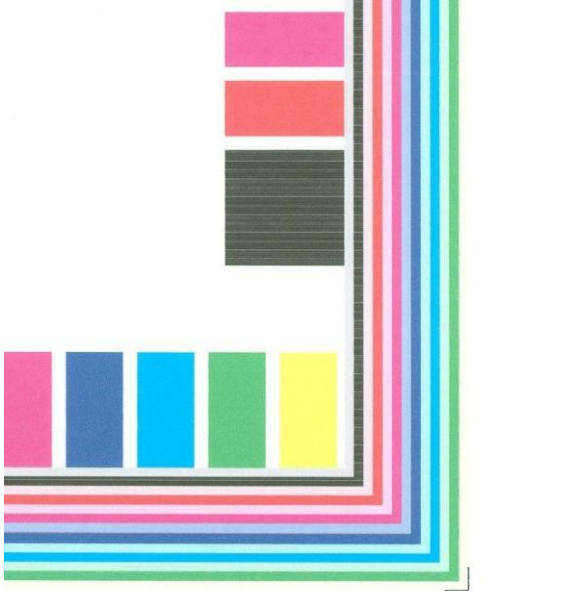
<p style="text-align: center;">Czarne smugi</p>

<p>Smugi</p>	<p>Bardzo cienkie linie koloru lub brak koloru w miejscu, gdzie powinien być w blokach otaczających krawędź strony diagnostycznej. Smugi różnią się od miejsc wyblakłych grubością i stopniem zmniejszenia gęstości atramentu. Przyczyny pojawienia się smug mogą być różne — może to być np. nieodpowiednia temperatura lub zatkane dysze.</p>

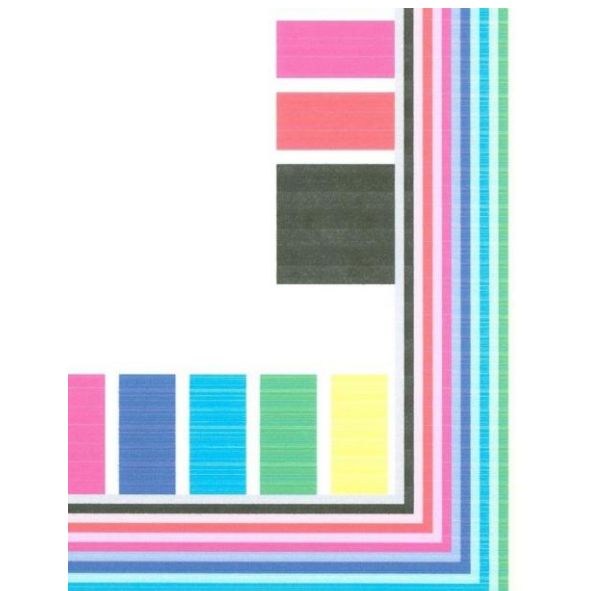
<p style="text-align: center;">Kolorowe smugi</p>
<p>Procedury usuwania smug</p>	<p>Oto procedura czyszczenia wkładu, która miała na celu przywrócenie wydajności druku. Jeśli smugi pojawiły się na kolejnych trzech stronach diagnostycznych, była wdrażana procedura usuwania smug. Operacja ta była przeprowadzana zgodnie z instrukcją dotyczącą drukarek HP. Jeśli dla wkładów innych niż wkłady HP zalecane były dodatkowe etapy czyszczenia, dołączano je do tej procedury.</p> <ol style="list-style-type: none"> <li>1. Jeśli w operacji czyszczenia występuje opcja różnych poziomów czyszczenia, należy postępować zgodnie z procedurą dotyczącą usuwania smug, wymienioną w instrukcji do drukarki.</li> <li>2. Zastosowanie zarówno „zwykłej”, jak i „dokładnej” procedury czyszczenia liczone jest jako pojedyncza operacja czyszczenia wkładu.</li> <li>3. Wyniki czyszczenia są sprawdzane poprzez ponowne wydrukowanie diagnostycznego arkusza. Jeśli smugi nadal się pojawiają, należy powtórzyć procedurę.</li> <li>4. Żadna strona wydrukowana w czasie czyszczenia dysz nie liczy się przy obliczaniu przeciętnej wydajności.</li> </ol> <p>Z uwagi na znaczną ilość atramentu, który jest zużywany przy czyszczeniu, procedura usuwania smug może być wykonywana na danym wkładzie maksymalnie trzy razy. Wkłady, które wymagają oczyszczenia po raz czwarty, zostają uznane za niezdadne do eksploatacji. Wszystkie etapy czyszczenia danego wkładu są nagrywane, a następnie zostaje sporządzony raport zawierający informacje na temat: numeru strony, na której pojawiły się smugi, liczby i rodzaju działań, które zostały podjęte, oraz ich wyników (czy wkład ponownie zaczął działać). Wkład, w którym nie pojawiły się problemy związane ze smugami lub inne, ale który był trzykrotnie czyszczony, ponieważ pojawiły się problemy ze smugami we wkładach należących do tej samej pary, NIE był usuwany.</p>

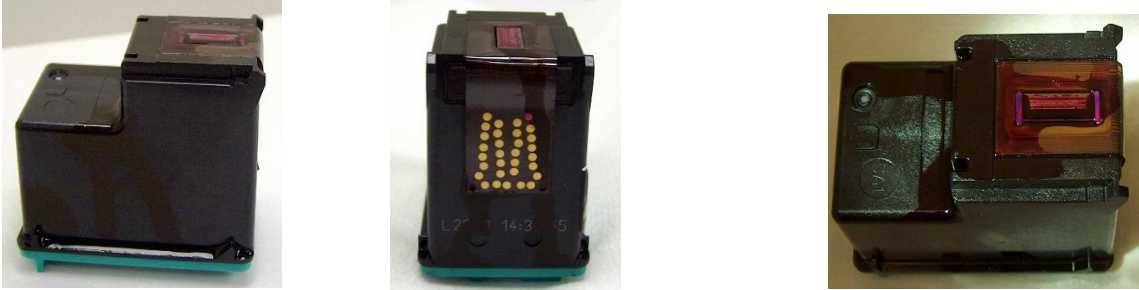
<p>Znaczny wyciek atramentu</p>	<ul style="list-style-type: none"> <li>- Atrament jest rozlany w plastikowej torebce z wkładem.</li> <li>- Atrament jest rozlany we wnętrzu opakowania wkładu.</li> <li>- Atrament jest rozlany na dysze głowic drukujących.</li> </ul>

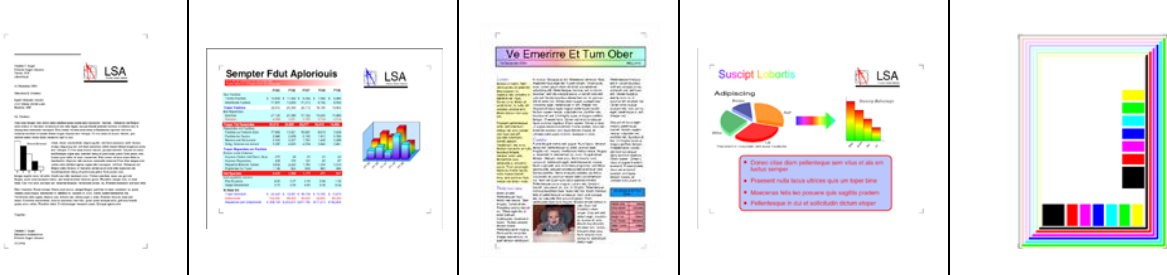
<p>Pakiet testowy</p>	<p>Zestaw pięciu stron, które są kolejno drukowane jako jedno zadanie, kończące się stroną diagnostyczną. ISO/IEC 24712.</p>
